# Bodensanierung auf dem Flurstück 959/1 und kontaminationsbedingte Sanierung der Gebäude Friedrich-Bosse-Straße 67/69 in Leipzig

Hubert Beyer Umwelt Consult GmbH, Strümpellstraße 6, 04289 Leipzig, Telefon: 0341 9845850

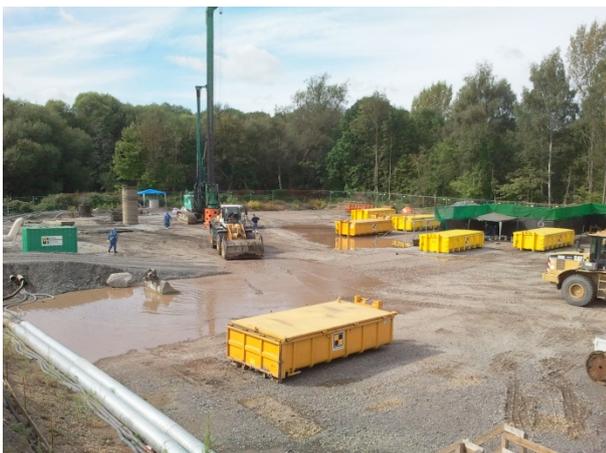
öBÜ Großlochbohrungen in Sanierungszone SZ 3

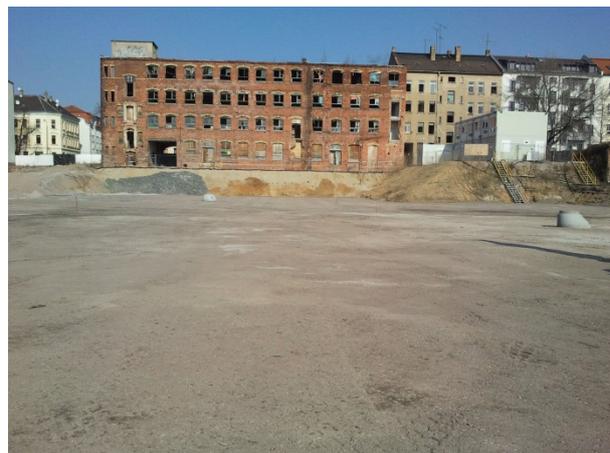
**Vordergrund:** Planum der SZ 3 nach Abschluss der Sanierung  
**Hintergrund:** Gebäude 67/69; Kernbereich der SZ 3.3 Boden- und Gebäudesanierung (Sanierungsplanung)
